30.
KAZI SONUÇLARI
TOPLANTISI
4. CİLT

2007 YILI GÜLPINAR/SMINTHEION KAZI ÇALIŞMALARI (28. YIL)

Coşkun ÖZGÜNEL *
Davut KAPLAN

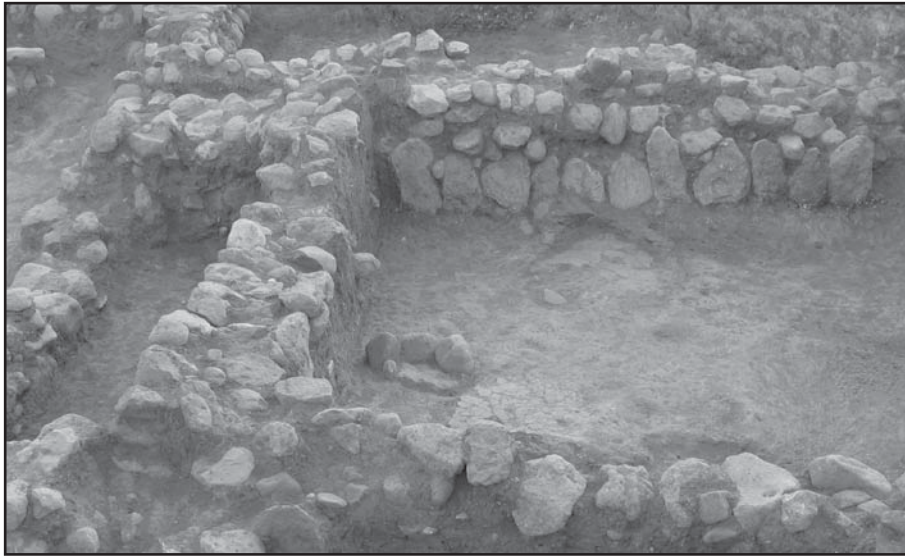
Resim 1: Kalkolitik Dönem yerleşimi 3 No.lu mekân

Bu mimarî yapılarda, yaklaşık 50cm. yüksekliğine kadar korunmuş ve en alt taş sırası dikine yerleştirilmiş bloklardan oluşan taş duvar yapı tekniği ile oldukça ilgi çekicidir (Resim:1). Bu yapının sıkıştırılmış toprak zemini üzerinde iki adet ocak yapısı ve bunların yanında bir midye kabuğu yığını belirlenmiştir. Bu alanda ayrıca yaklaşık 200 civarında inek, koyun, keçi, geyik ve çeşitli kuş ve balık kemikleri ortaya çıkarılmıştır. Yaklaşık bir düzine kemik âlet, beş adet küçük yassı balta ve bir bakır delgi bu alanda ortaya çıkarılan diğer buluntulardır. 3 No.lu yapının tersine bu alanın güneyinde yer alan 4 No.lu yapıda ise sıkıştırılmış toprak taban yerine taş döşeme dikkat çekmektedir. Bu taş döşemeli alan üzerinde üst üste koyulmuş sekiz adet öğütme taşının yıkılması ile oluşan bir yığının tespit edilmesi, bu yapının olası işlevi hakkında bilgi sunmaktadır (Resim:2).

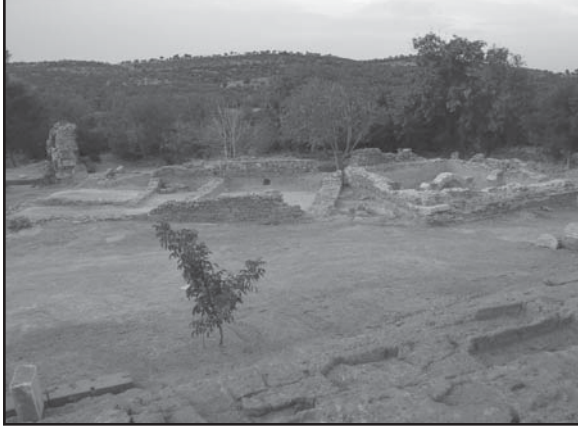
Resim 6: Rezervuarlar. Tapınak
üzerinden bakış

tapınağa ulaşımı sağlayan ve her iki yandan görkemini ortaya koyan alçak bölgeler olarak karşımıza çıkar. Oysa tapınak bu alçak bölgelerin desteklediği ve su depolarının da inşa edildiği ana kayanın gösterdiği gibi, kutsal alanın en yüksek noktasıdır. 5 No.lu su deposunun batı köşesinden başlayan (Nymphaion Doğusu) 5, 4 ve 3 No.lu depoların altından tapınak altına doğru kuzeydoğu ve güneybatıya eğimli bir ana kaya üzerine oturmaktadır (Resim:6).

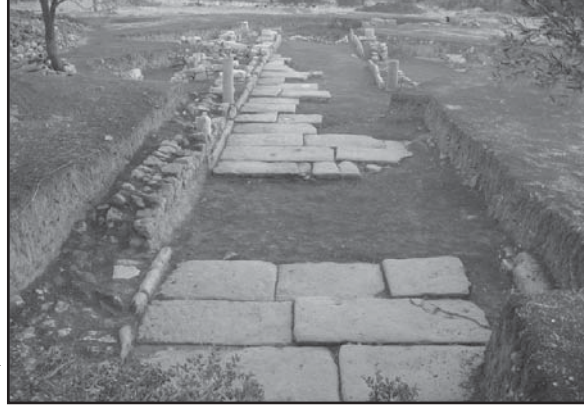
Resim 7: Kutsal Yol. Tuzla
ovasına doğru bakış

4. Kutsal Yol Çalışmaları (Resim:7)

Yürütülen çalışmalar da taban döşeme taşları üzerine oturtulmuş ve eksiksiz olarak devam eden künk sıralarının varlığı tespit edilmiştir. Yer yer kırıklara sahip olan bu künk sıraları üzerlerinde tamirat amaçlı olarak açılmış olabilecek delikler de mevcuttur. Sondaj içerisinde çeşitli yönlerde devam eden künk sıraları yoğun kullanımın bir göstergesidir. Caddenin doğusunda yer alan kısımdaki boşlukta bir künk sırasının devam ettiği ve belli bir kısımda kaybolduğu görülmektedir. Ayrıca caddeyi kuzey-güney yönde kesen diğer bir künk hattı da 32x40x22cm. ebatındadır; üst kısmında 10cm. çapında bir künk giriş kısmı olan taş dirseğe bağlanmaktadır; bu bağlantıdan sonra künk sırasının tahribata uğradığı görülmüştür.

2005 yılı çalışmalarında açılan cadde taban döşeme taşlarının 3m. daha devam ettiği, bu seviyeden itibaren ise gerek doğal nedenlerle gerekse insan tahribatı sebebiyle söküldüğü görülmüştür. Cadde taban döşemesinin kot olarak daha alt seviyelerde olma ihtimaline karşın, açma içerisinde döşeme taşlarının bittiği kısımda, 2.50x1.80m ebadında kontrol amaçlı bir alan 40 cm. derinliğinde kazılmıştır. Fakat taban döşeme taşlarının tamamen kaybolduğu görülmüştür.

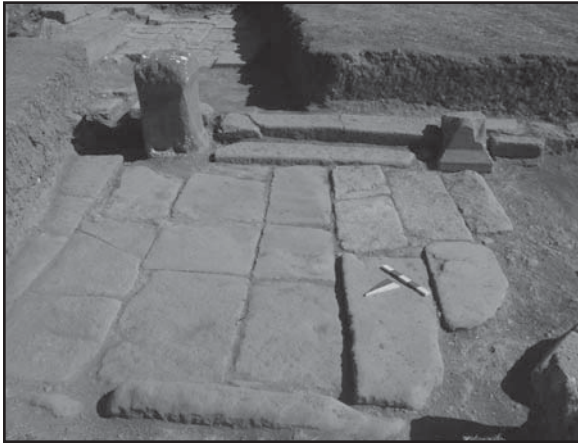
Resim 8: Kutsal Yol ve adak
anıtları

SMN 07/5 (Resim:8)

bu blokların bozulmadan korunduğu, fakat açma içerisinde belli bir alandan itibaren kaybolduğu görülmüştür. Belirlenen alanda 4.70 m. devam eden ve 6 sıra hâlinde 175x 90 cm. uzunluk ve 90x60 cm. genişlikteki andezit bloklardan oluşan cadde döşemi, 3.80 cm. genişliğe sahiptir. Caddeyi kenarlarda sonlandıran bordür taşları ise 25 cm. genişliğe sahiptir ve her iki yanda korunmamışlardır. Caddenin güneybatı yönde sonlandığı kısımda 2 adet mermer basamakla bir yapıya girişin varlığı tespit edilmiştir. 45 ve 25 cm. genişliklere sahip olan basamakların her iki yanında birer anıtsal yazıtın tespit edilmesi bu yapının önemini artırmaktadır. Yazıtlardan kuzeydoğudaki (girişin sol kısmı) oldukça iyi korunmuş ve 125x62 cm. ebadında ve 10 satırdan oluşmaktadır. En üst satırdan en alt satıra doğru küçülmekte olan bu yazıt, açmaya başlamadan önce yüzeyde görülmekte olan ve önceki yıllarda bir kısmı açığa çıkarıldıktan sonra bırakılan yazıttır. Devrik bir durumdaki yazıt, giriş olarak öngörülen kısımdaki yerine konulmuştur. Girişin güneybatısında (sağ taraf) yer alan yazıt ise kırık olup tabanından 59cm. korunabilmiştir. Anıt üzerinde ise “...ON ΣΜΝΘΕΑ” harfleri korunmuştur. 12cm.den oluşan 2 alt profile sahip olan yazıt 55x49cm. ebadına sahiptir. Tespit edilen iki yazıt arasında 2.60 cm. genişlik vardır ki bu genişlik aynı zamanda giriş genişliğini de oluşturmaktadır.

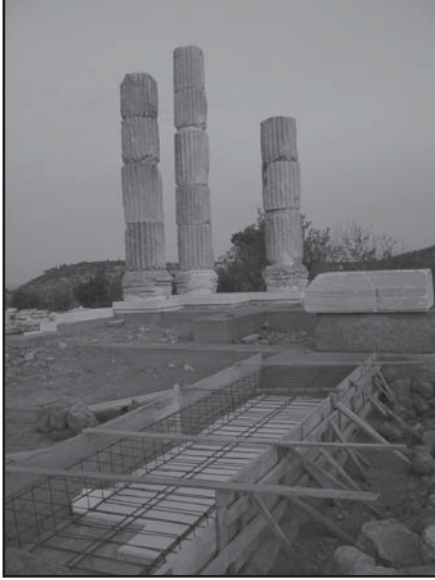
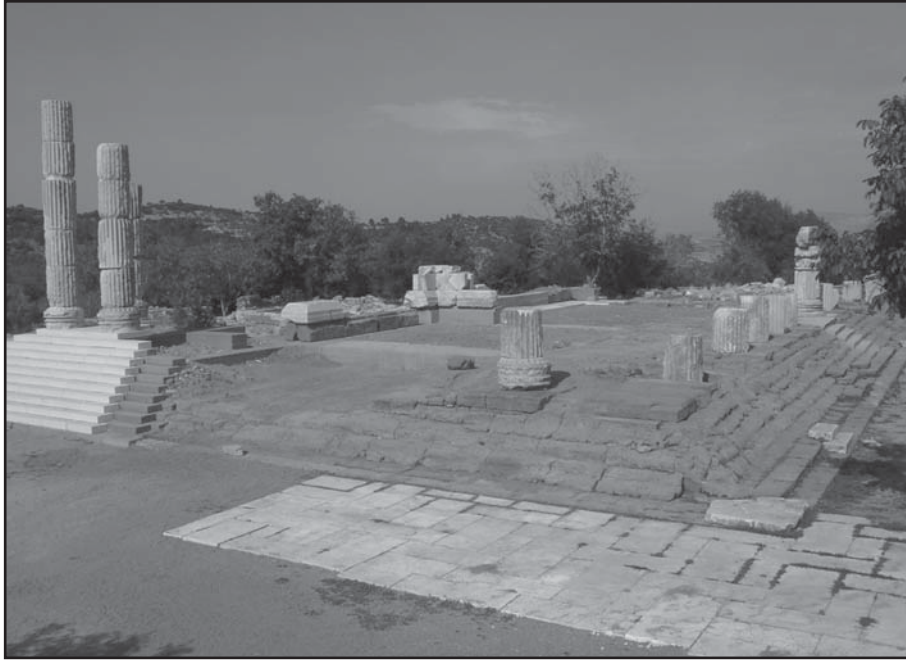
Resim 9: Tapınak *pronaos* tuf temellerin restorasyonu

Pronaos, naos ve opistodomostan oluşan ana mekânların tûf seviyesine kadar tahribat gördüğü ve bir büyük çukur görüntüsü sergileyen bölümlerde dolgu malzemesini yerleştirmek için çalışmalar yapıldı. İlk önce tapınak *pronaos* sütunlarını taşıyan temellere imitasyon dökümler hazırlandı (Resim: 9). Aynı uygulama sellaya geçişte kapı eşiğini taşıyan temellere de uygulandı (Resim: 10). Her iki imitasyon döküm arasına tapınağın orijinal dolgusu olan yuvarlak moloz taş taşınarak tesviye yapıldı. Bu seviye tapınak sellasında döşeme bloklarının oturacağı seviyede bırakılarak döşeme için hazır hale getirildi (Resim:11). 2007 yılında yapmış olduğumuz çevre gezilerinde *sellaya* inen 3 basamaktan birinin tuzladaki bir bağ evinin duvarında kullanılmış olduğu tespit edildi. Ayrıca 2007 yılı kazı çalışmalarında *pronaosta* kullanılabilecek iki sütun kaidesi ve sütun tamburlarının ele geçirilmiş olması *sella* ve *pronaosta* restorasyon çalışmalarının bir diğer nedenidir. Bu nedenle 2007 yılının ana çalışmaları tapınakta yağhanenin tahribatını ortadan kaldırmak, temel seviyesini düzeltmek ve üzerinde yer alan mimarî blokların tapınak dışına çıkarılması şeklinde oluşturulmuştur. Ayrıca kazı çalışmaları sırasında çıkarılan bir *sella* temel bloğu restorasyon programı çerçevesinde hemen kuzeybatı cephedeki yerine konmuştur.
