**KAZI SONUÇLARI**

# 2010 YILI GÜLPINAR / SMINTHEION KAZI ÇALIŞMALARI (31.YIL)

Smintheion kazı ve onarım çalışmaları, 2010 yılında beş ayrı alanda sürdürülmüştür. Birinci alandaki çalışma, 2004 yılında Prehistorik Dönem yerleşimine yönelik olarak devam etmiştir. İkincisi ise 2008 yılında başlanan Roma Hamamı kazı çalışmasıdır. Üçüncüsü, Roma Hamamı'na girişte yer alan nişli yapı; dördüncüsü su kanalları ve Roma Evleri ile ilgili çalışmalardır. Beşinci alan çalışması ise, su kanallarını koruma ve Roma hamamı'ndaki hizmetli koridorunun onarım ve koruma çalışmalarıdır.

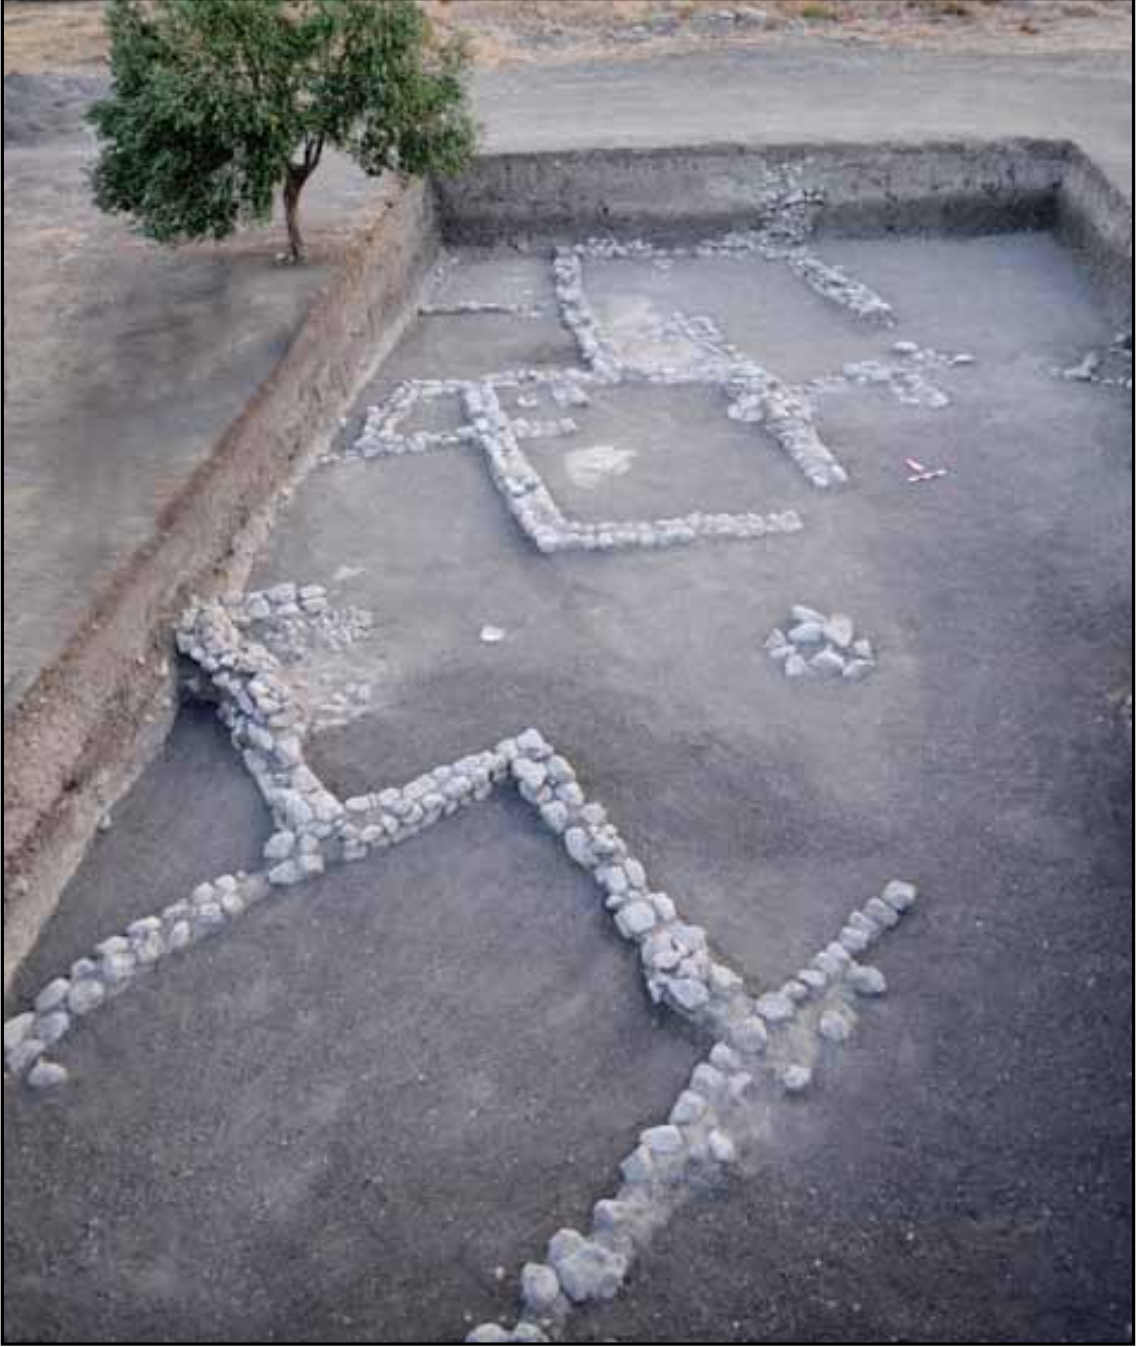
Resim 1: Kalkolitik Gülpınar 2010 kazı alanı. Genel görünüş

1. ve 2. evresine ait mimarî yapıların taş duvar örgü sistemleri aynı olup, 1. evresi ana kaya üzerine oturmaktadır. 2. No.lu mekânın kuzeydoğu köşesi ve doğu sınır duvarının bir kısmı 1. evrenin duvarı üzerine oturmuştur (Plan: 2, Resim: 1).

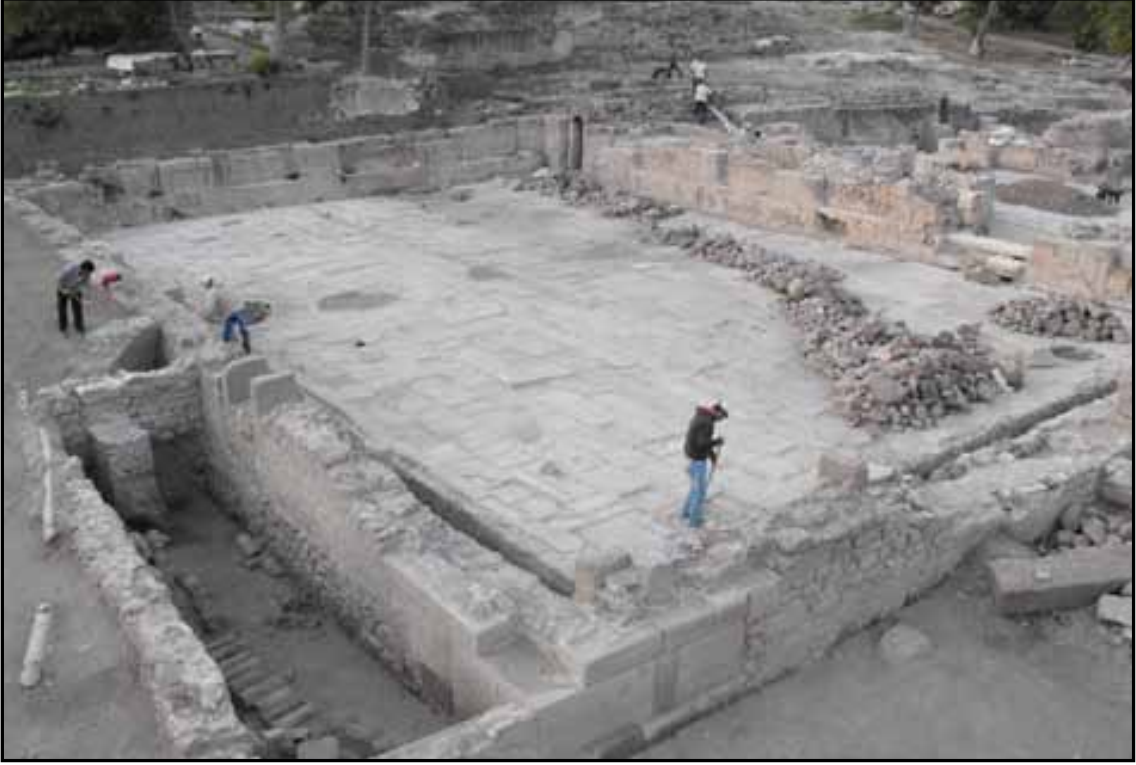
Resim 4: Roma hamamı *apodyterium*'u

Yapılan çalışmalarla *apodyteriumun* genişliği 19.70 m. uzunluğu 24.90 m. (20x25m.) ile hamamın en büyük mekânı olduğu anlaşılmaktadır (Resim: 4). *Frigidarium* ile *apodyterium* arasındaki kütsel duvar, hem taşıyıcı hem de işlevseldir. Bu işlevsellik *apodyterium'*a bakan cephede belli bir yükseklikte korunmuş olan nişler ile ortaya konmuştur. Her bir niş, köşeleri kesme blok taşlarla örülü yaklaşık 2.50 m. genişliğinde ve 38 cm. derinliğindedir. Bu nişlerin korunan yükseklikleri 80 ile 1.10 cm. arasında değişmektedir. *Frigidarium* ve *apodyterium* arasındaki geçişi sağlayan kapının güneybatısında bir, kuzeydoğusunda ise 3 niş yer almaktadır. Güneydoğu köşede ise tonozlu koridordan gelen kapı açıklığı bu nişlerle uyum sağlamaktadır ve yaklaşık 2.50 m. açıklığa sahiptir. *Frigidarium* mimarîsi hakkında bilgi veren *in situ* buluntular, bu köşeden gelmektedir. Yaklaşık 60 cm.lik dikey monte edilmiş mermer levhalar ve üzerindeki profilli mermer pervazlar, hamamın mermerle kaplı olduğunu, söküldüğü yerlerdeki duvara monte edilmiş metal kenetler ve bu mermerlere ait izler de göstermektedir. Plaster sütunlara ait parçalar, plaster başlıklar ve başlık parçaları, niş kemerlerine ait kaplamalar ile renkli kaplama mermer levha parçalarına ait buluntuların yanı sıra en üstte palmet bezemeli silme parçaları ve mozaik bant olduğunu gösteren tesseralar, bu parça mermerler arasında ele geçirilmiştir. Özellikle *apodyterium* atık su kanalında ele geçirilen sikkeler ve kandil parçaları bu tahribatın izlerini ortaya koymaktadır.

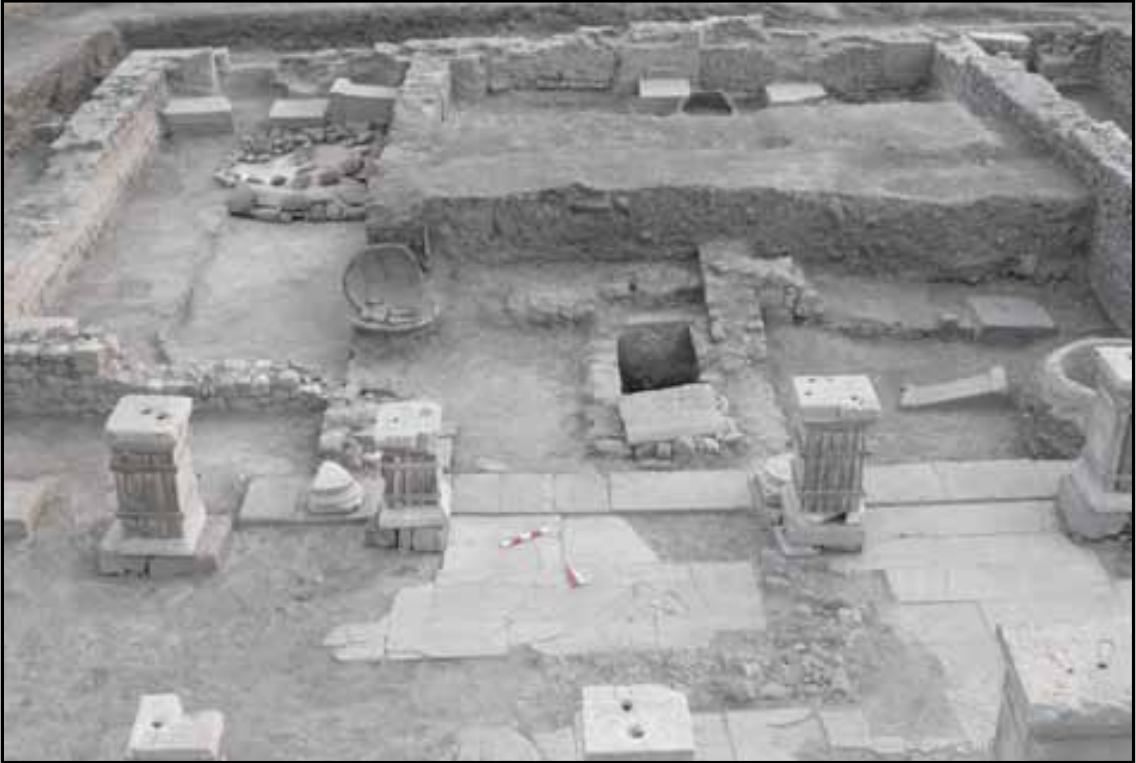
Resim 5: Nişli yapı

Roma Hamam'ına girişte, solda yer almaktadır (Resim:5). Nişli yapının temel taşları dikkate alındığında ön cephenin düzenli inşa edildiği anlaşılmaktadır. Doğudaki antede kaplamalar özgün korunmuştur. Bu mermer kaplamaların plaster sütun ve sütun başlığı taşıdıkları anlaşılmaktadır. Çünkü köşelerdeki mermerin profilleri ile sütun kaidelerin profilleri birbiri ile aynıdır. Bu nedenle yapının ön cephesi, mermerle kaplı iki ante ve bu anteler arasındaki mermer sütunlarla taşınmaktadır. Sütunlara ve sütun başlıklarına ait hiçbir bulgu ele geçirilmemiştir. Ancak iç mekândaki mermer kaplamaların tümü ele geçirilen örnekler dikkate alındığında, renkli mermerlerden oluştuğu anlaşılmaktadır. Yapının Bizans Döneminde birkaç kez farklı mimarî düzenlemeye sahne olması, yapısının da özgün formundan uzaklaşmasına neden olmuştur. Özellikle yapıyı kuzey-güney yönde ikiye bölen Geç Dönem duvarı bu değişimlerin belgesi olarak korunmuştur. Özgün yerlerinden sökülen heykel kaideleri bu duvarda devşirme olarak kullanılmış ve bazı heykel kaideleri ise gelişigüzel yatırılmışlardır. Henüz kazısı tamamlanmamasına rağmen, nişlerin bazılarının kireç harçlı moloz taşlarla örülerek kapatılması, bazılarının ise daha geç dönemde çamur harçlı moloz taş ile örülmesi sonrasında özel mekân, depo, ambar ve işlik olarak kullanıldığını göstermektedir. Bu işlik ve depolara ait çok sayıda *pithos* ve yarı örme *pithos* yer almaktadır. Bazı *pithoslar* tabana, bazıları ise gövdenin yarısına kadar zemine gömülmüşlerdir. Nişli yapının kuzeybatı köşesinde 2009 yılında ele geçirilen iki ezgi taşı ve yarım taş tekne burada zeytin, yağının elde edildiğine işaret etmektedir.

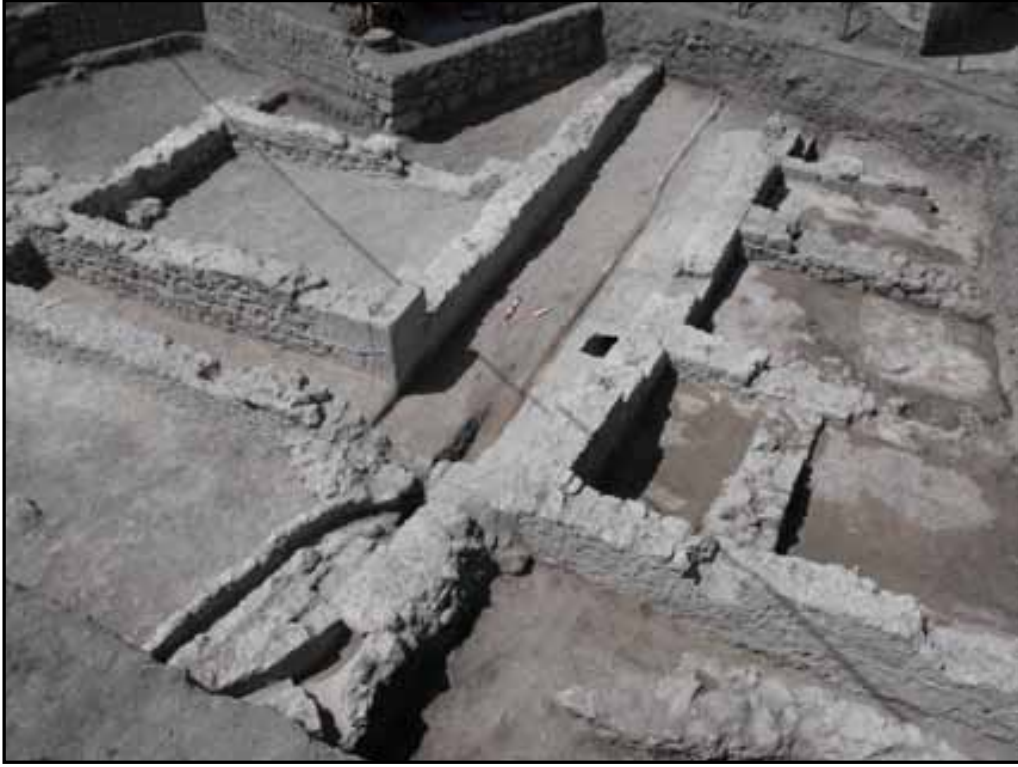
Resim 6: Roma Evleri. Genel görünüş

Yapılan kazı çalışmaları sonucunda kazı alanının elverdiği ölçüde iki farklı mekânın bir kısmı ortaya çıkarılmıştır (Resim: 6). Mekânlardan batıdaki bir odası küçük dikdörtgen planlıdır. Kuzeydoğuda yer alan mekânın ise büyük kısmı fabrika bahçesi altındadır. Dar bir sokakla birbirinden ayrılan her iki mekânın aynı dönemde inşa edilmiş duvarlarının köşeleri kesme blok taş, diğer kısımları ise kireç harçlı moloz taştan inşa edilmiştir. Duvar teknikleri ve ele geçirilen seramik bulgular bu mekânların yeniden mimarî değişikliklerle kullanıldıklarını göstermektedir. Osmanlı Çeşmesi arkasına düşen ve bir tek odasının duvarları yaklaşık 1 m. yükseklikte korunmuş bu mekânın doğusunda dar bir koridor daha ortaya çıkarılmıştır. Mekânın geç dönemde kullanıldığını gösteren moloz taş ve çamur harçlı duvarla inşa edilmiş bir başka mekân ile değiştirildiği anlaşılmaktadır. Bu alanda yapılan değişiklik nedeniyle daha önceki harçlı duvarlara sahip evreye ait günlük kullanım malzemeleri, demir ve bronz malzeme ile seramiklerin mekân dışına atıldığı bir çöplük ortaya çıkarılmıştır. Bu çöplük içerisinde demir çiviler, bronz parçaları, kemik âletler, bronz kaşık parçaları, gözyaşı şişelerine ait parçalar, 26 adet sikkeden oluşan küçük define, çok sayıda seramik ele geçirilmiştir. Özellikle ele geçirilen malzemeler arasında sağlık ve vücut bakımı ile ilgili (tıp âletleri) âlet ve buluntunun ele geçirilmiş olması bu mekânın tıp ile ilgilenen bir kişiye ait olması gerektiğini düşündürmektedir.

tesseralarla örülmüş dış bordürde, tabanın renkli taşla çapraz bezenmesinin yanında, sarmaşık dalları ile ana motiflerin sınırlandırıldığı örnekler de vardır. Ana motifler genellikle farklı renkteki geometrik ve bitkisel motiflerden oluşmaktadır (Resim: 6).

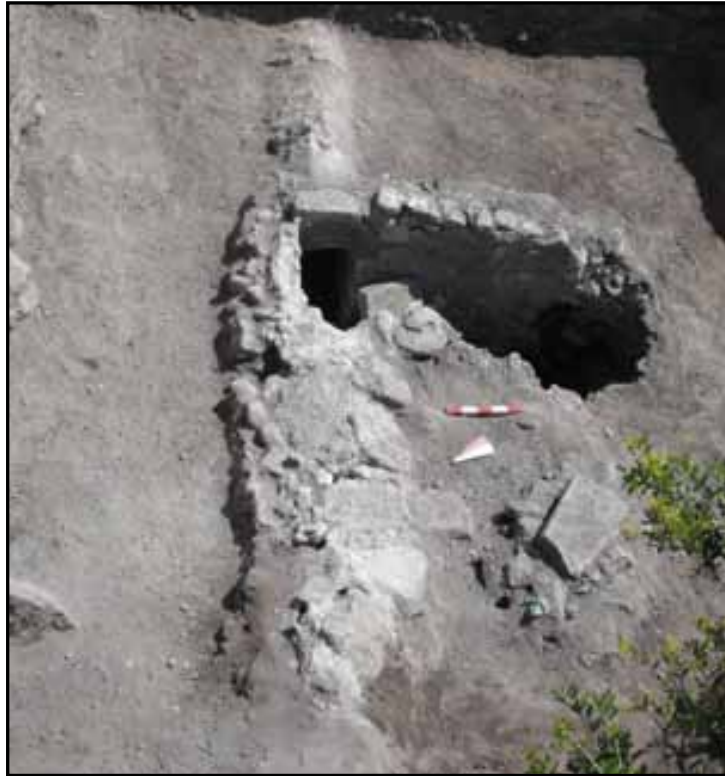
Resim 7: Roma Dönemi su kanalı.

ulaştığı su kanalıdır ve bu kanal olasılıkla Roma Dönemine aittir. Yaklaşık 52 cm. genişlikte ve 1.20 m. yükseklikte bu su kanalı üstte yer almaktadır. Bu kanalın suyunu aktaran küçük oluk kısmı ise daha dardır ve 17/18 cm. genişlik, 17 cm. derinliktedir. Bu küçük su kanalının her iki yanındaki küçük sekiler ise yürüme bandı işlevi görmektedir (Resim: 8). Kanalın üzeri yassı kapak taşları ile beşik çatı şeklinde (çatma) örülmüş, aralardaki açıklıklar küçük taşlarla doldurulduktan sonra kireç harçla sıvanmıştır. Bu mimarî ve teknik uygulama bütün kanal hattı için geçerlidir.

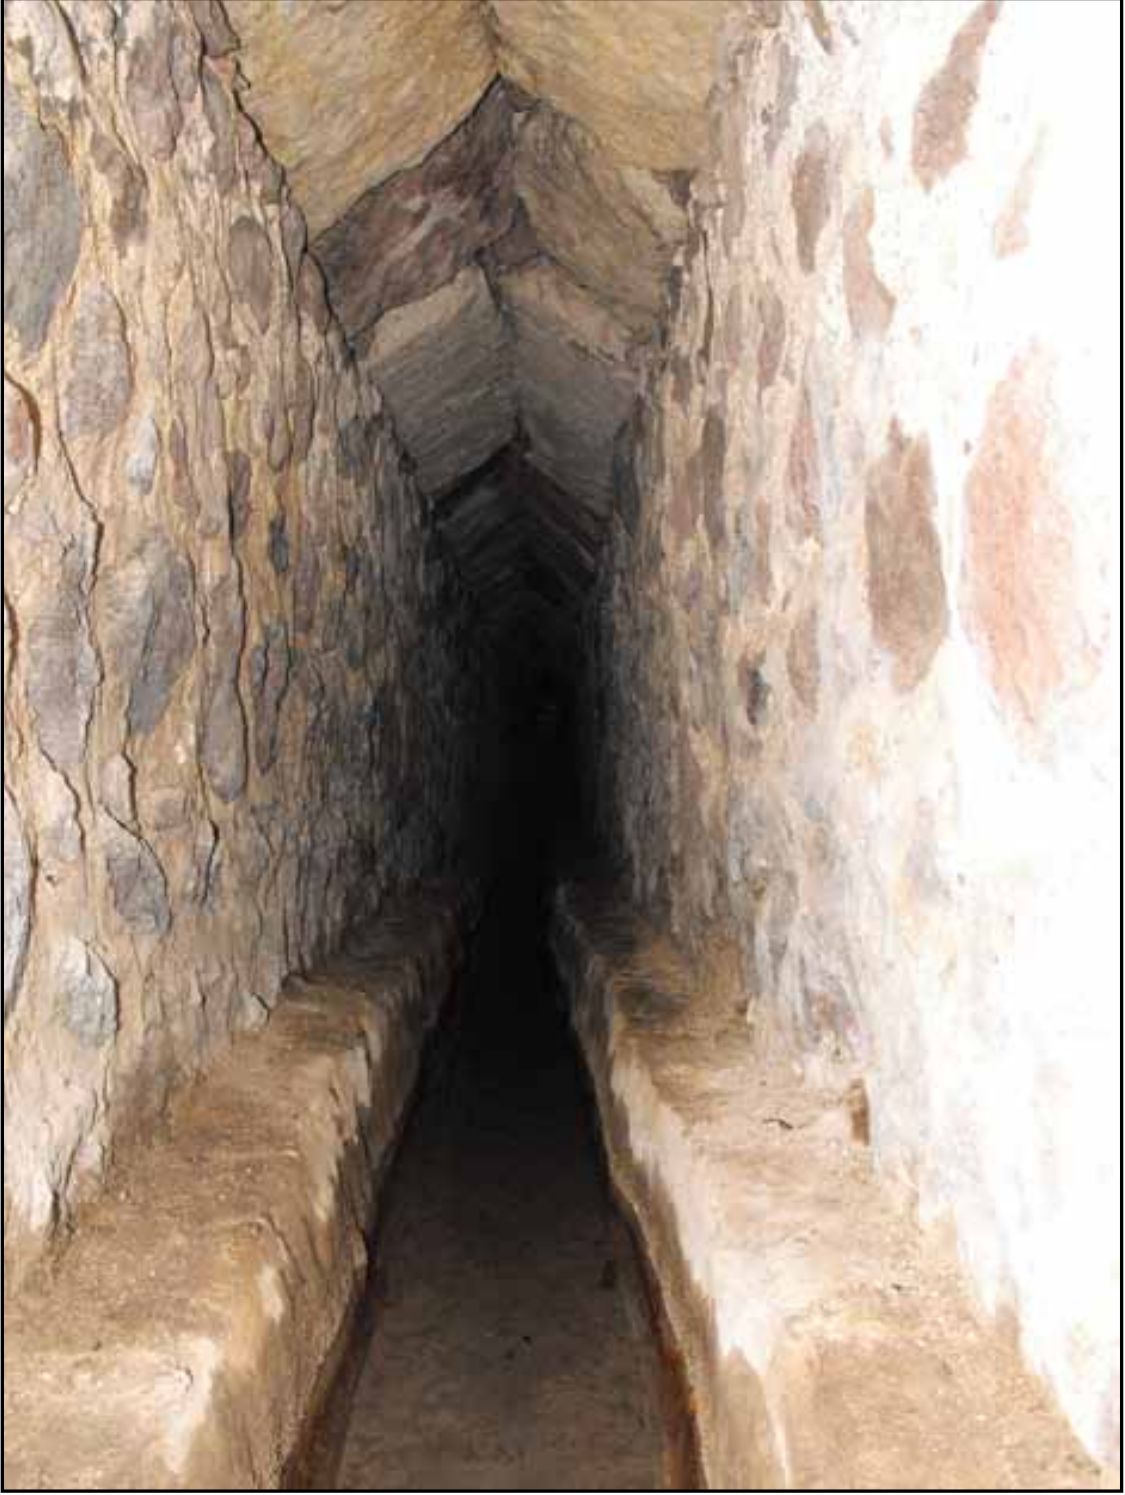
Resim 8: Roma Dönemi su kanalı, içerden.

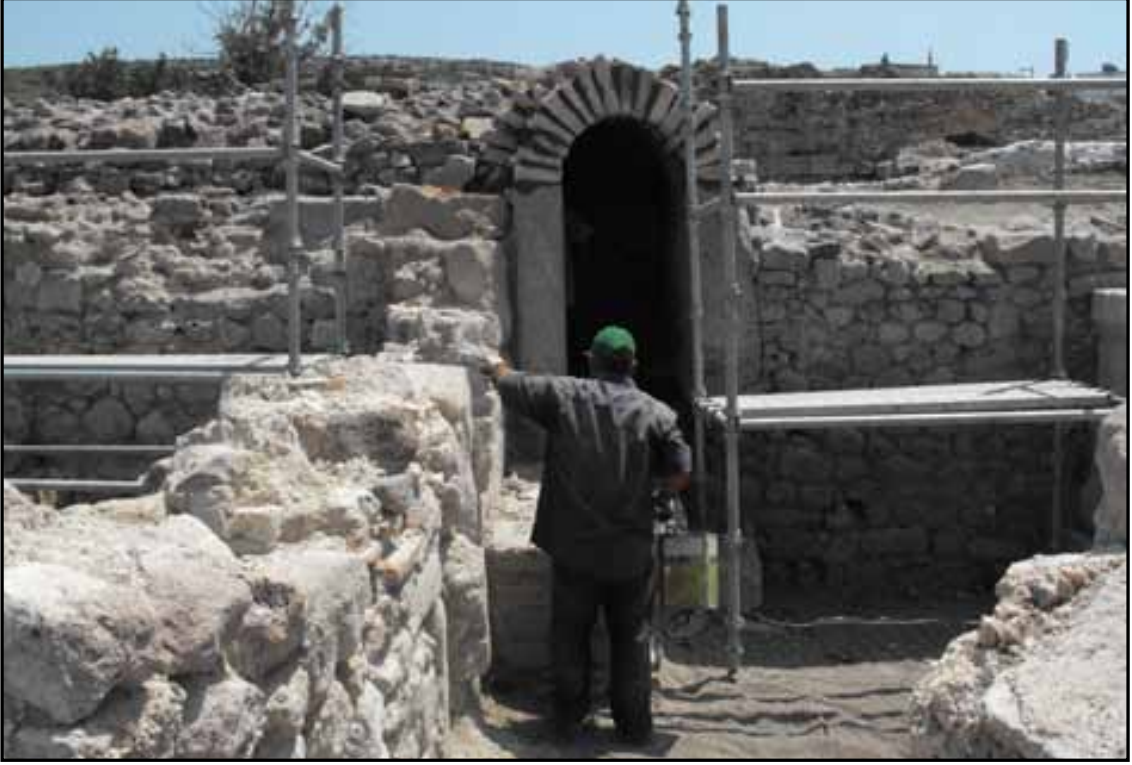
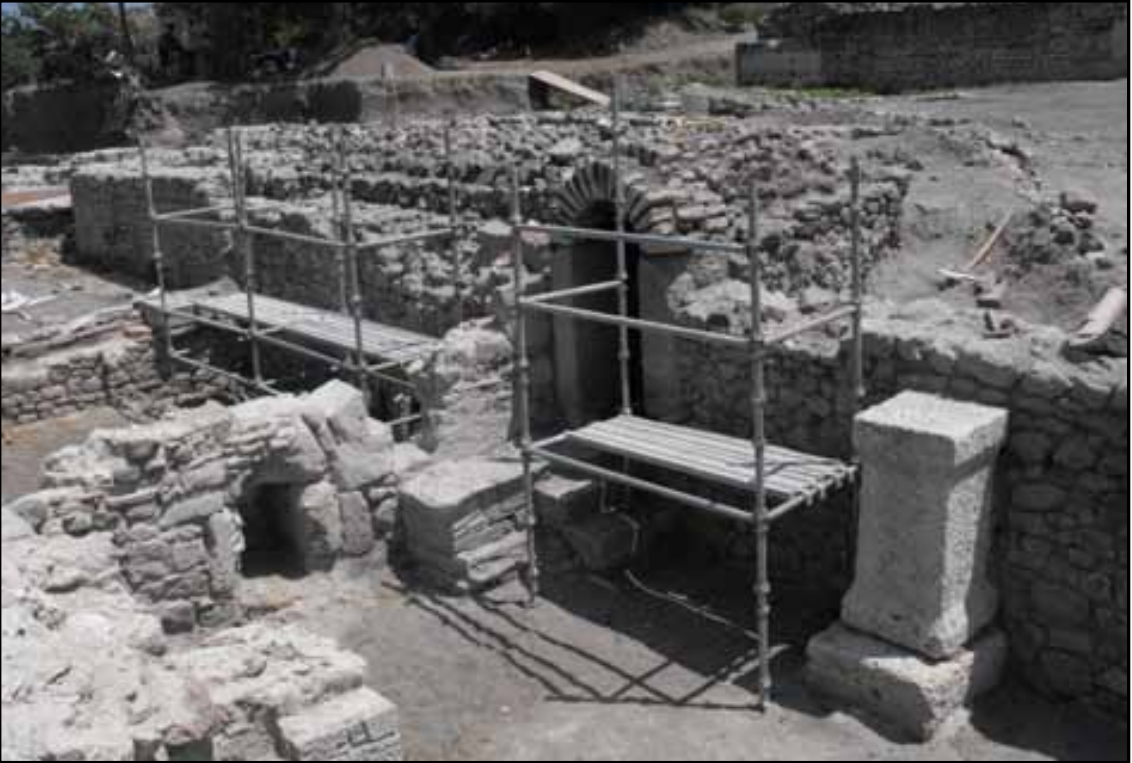
Resim 9: Roma hamamı hizmetli koridoru. Külhan girişi onarımı

Resim 10: Roma hamamı hizmetli koridoru. Külhan girişi onarımı

Roma Hamamı'nın özgün mekânlarından birisi olan Hizmetli Koridoru'nun onarım çalışmalarına, tahribata uğramış duvar örgülerinin tamirâtı ile başlanmıştır. Bu amaçla hypocaustlu ve mozaikli mekâna bakan cephede moloz duvar örgüsünde onarım gerçekleştirilmiştir. Külhan girişinde yer alan ve kapı sövesi olarak kullanılmış iki andezit taşın birisi duvarla birlikte aksından kaymış bir diğ eri ise duvardan ayrılıp devrilmiş ve kapı açıklığını

kapatmıştı. Baskı sonucu külhana doğru kayan duvarın köşesi onarılmış ve bu köşede yer alan söve bloğu yeniden özgün yerin oturtulmuştur. Aynı şekilde diğer söve de eski yerine oturtulmuş ve külhana inen ve tahribata uğramış merdiven basamaklarından biri onarılarak özgün hâline getirilmiştir. Külhana geçiş kapısı üzerinde yer alması muhtemel kemerler özgün tuğla malzeme ile örülerek görsellik kazandırılmıştır (Resim: 9-10).

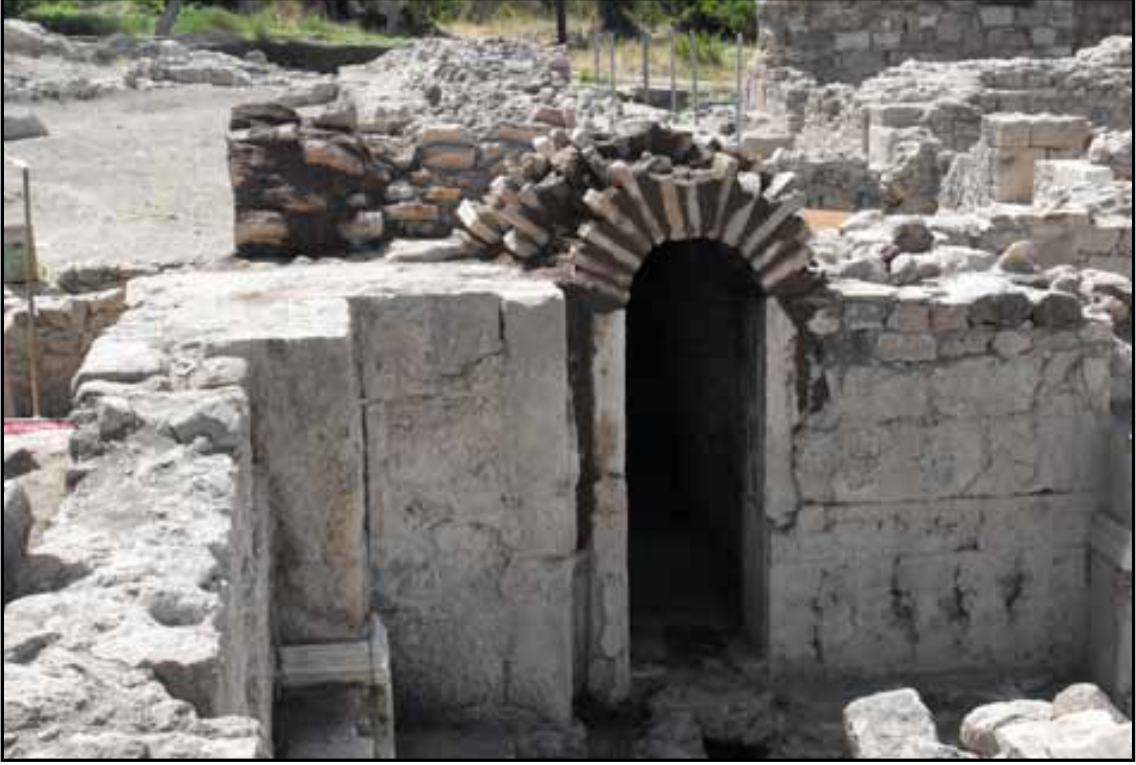
Resim 11: Roma hamamı hizmetli koridoru. *Apodyterium* girişı (Onarım sonrası)

Benzer tuğla örgülü kemer uygulaması Hizmetli Koridoru'nun *apodyterium*'a açılan kapısına da uygulanmıştır. Bizans Döneminde hamamın özgün malzemesi ile kapatılan kapının geç dönem örgüsü kaldırılmıştır. Girişte sağda yer alan kapı sövesi ise ortadan kırıldığından yeniden yapıştırılarak eski özgün hâline getirildikten sonra küçük bir kemer ile tuğladan örülerek tonoz örtüsü tamamlanmıştır (Resim: 11).

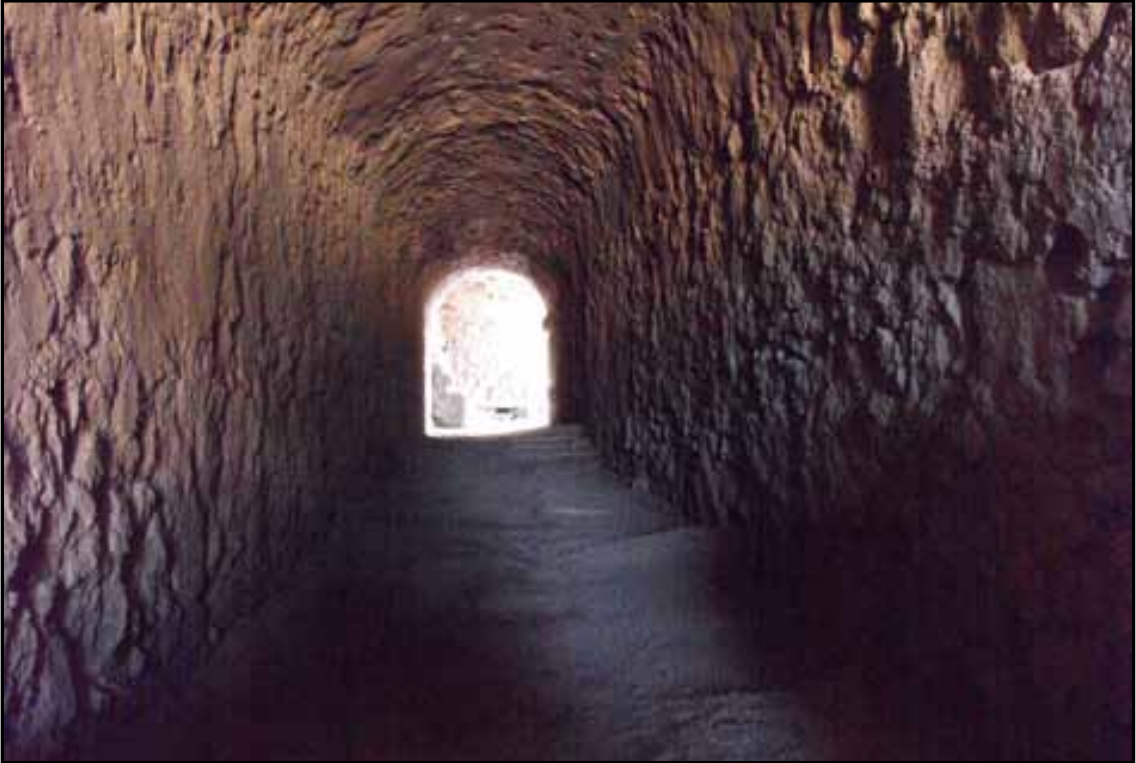
Resim 12: Roma hamamı hizmetli koridoru. İerden (onarım sonrası)

Hizmetli Koridoru'nun özgün örtüsünün moloz taş ve kireç harç olduğu ve yaklaşık 55 cm.lik bir bölümünün orta kısımda korunmuş olduğu 2009 yılında ortaya çıkarılmıştı. Bu örtü sistemi korunan özgün bölümdeki Roma Dönemine ait kalıp izleri ölçü alınarak ahşap kalıp sisteminin kurulmasından sonra, bütün koridorun tonoz örtüsü moloz taş ve kireç harç kullanılarak örülmüştür (Resim: 12).
