**26.**  
**KAZI SONUÇLARI**  
**TOPLANTISI**  
**2. CİLT**

## SMINTHEION, 2003 (24. YIL)

Coşkun ÖZGÜNEL \*

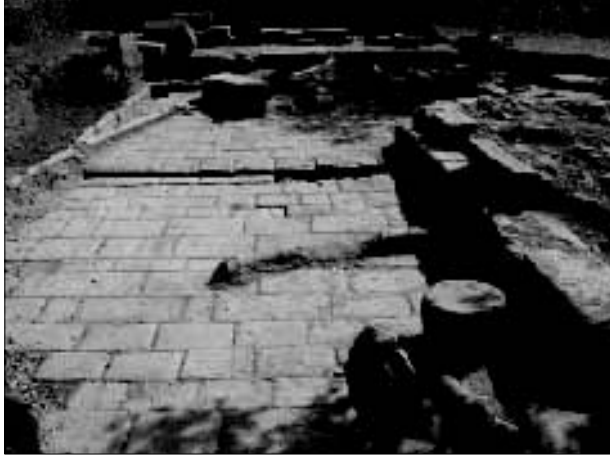
Resim 1: Kazı sonrası caddenin görünümü

İlk olarak yolun daha önceki yıllarda saptanmış olan bölümünün yeniden ortaya çıkarılması için 2 x 4 m. boyutlarında bir sondaj ile çalışmalara başlanmıştır. Yaklaşık 2.50 m. olan dolgu tabakasının kaldırılmasından sonra andezit cadde döşeme blokları tekrar ortaya çıkarılmıştır. Daha sonra yönlenmesi ve boyutları hakkında bilgi edinebilmek için sondaj yol boyunca güneydoğuya doğru genişletilmiştir. Alanın geniş olması ve yoğun dolgu tabakası nedeniyle yol aksında açılan sondajlarla kazı çalışmaları gerçekleştirilmiş daha sonra bu sondajlar birleştirilmiştir (Resim: 1-2).

Yapılan kazılar sonrası yolun kuzeybatı-güneydoğu yönünde uzandığı, tapınak *temenos* kotuna göre -6.58 m. daha aşağı seviyede olduğu ve ilk kazılan alandan itibaren her bir metrede 7 cm. yükseldiği tespit edilmiştir. Yolun bir rampa gibi kutsal alana doğru yükselmesi, ibadete gelen insanların karşılığında tapınağın birden çıkarılması ve onları gördükleri bu muhteşem yapı ile etkileme amaçlı olabilir. Alexandria Troas ile

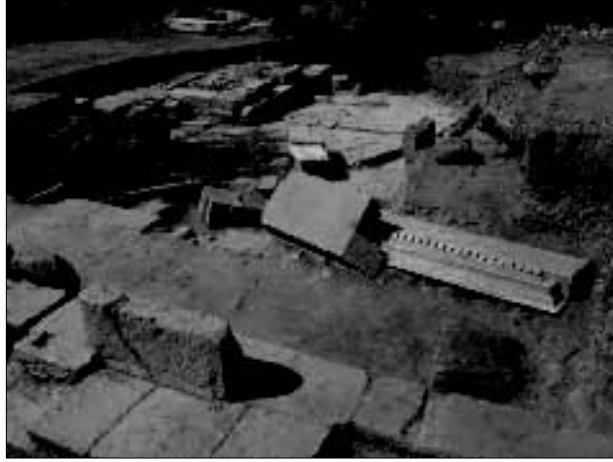
Resim 2: *Propylon*dan caddenin görünümü

Smintheion arasında bağlantıyı sağlayan kutsal yolun bir parçası olduğunu düşündüğümüz yolun genişliği 7,20 m. açılabilen uzunluğu ise 13 metredir. Hatırlanacağı gibi bu kutsal yolun bir parçası da Tuzla Ovası içerisinde kalan Roma Çağı köprüsüdür.

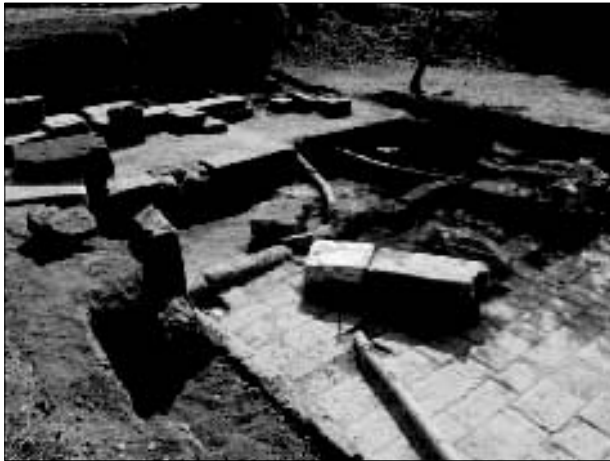
Resim 3: Cadde üzerindeki geç dönem su künkleri

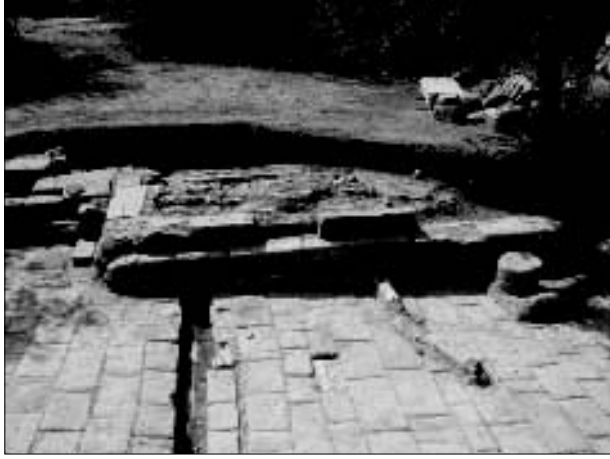
Resim 4: *Temenosa* giriŖi saęlayan *propylonun* temelleri

Genişletme çalışmaları sırasında yolun kuzeyinde, yola paralel devam eden ve yol üzerine oturmuş bir yapıya rastlanmıştır (Resim: 4). Bu yapının açılan uzunluğu 7,30 m., korunagelen yüksekliği 81 cm. genişliği 7,20 m.dir. Yapının güneybatı duvarında, Erken Hellenistik teras duvarı bozularak kullanılmıştır. Yapı duvarlarının dış hattı andezit düzgün kesilmiş bloklarla sınırlandırılmış, bu sınırların içerisinde ise harç moloz karışımı dolgu kullanılmıştır. Yapının güney kenar duvarında andezit iki sıra blok basamak oluşturacak şekilde düzenlenmiştir. Yapı inşa edilirken temelde yolun eğimini sıfırlamak amacı ile tesviye dolgusu yapıldığı görülür. Bu yapının ait olduğu dönem için taban izine rastlanamamış olursa da, yapıya bağlanan künklerin konumları bize bu dönem tabanının, yapının ilk sıra andezit bloklarının üst seviyesinden itibaren konuşturulması gerektiğini gösterir. Daha önceki yıllarda bu alan ve yakın çevresinde yapılan kazı çalışmaları sırasında söz konusu kotta pişmiş toprak plâkalarla oluşturulmuş taban kalıntıları ele geçirilmiştir. Yapı ve çevresinde ele geçirilen yoğun Bizans sırlı seramikleri, M.S. 11-13. yüzyıllara işaret eder. Yolun açılan kısmının ortasından geçen, söz konusu yapının altına giren ve yolun döşeme taşları kaldırılarak yerleştirilmiş pişmiş toprak su kanalı, bununla birlikte yapıya farklı yönlerden bağlanan künklerin oluşturduğu dört adet su kanalı daha mevcuttur. Bu durum yapının belki de bir ışık olarak kullanılmış olabileceği düşüncesini akla getirir. Ancak yapının işlevinin ne olduğunun kesinleşebilmesi için, bütünü için açığa çıkarılması gerekmektedir.

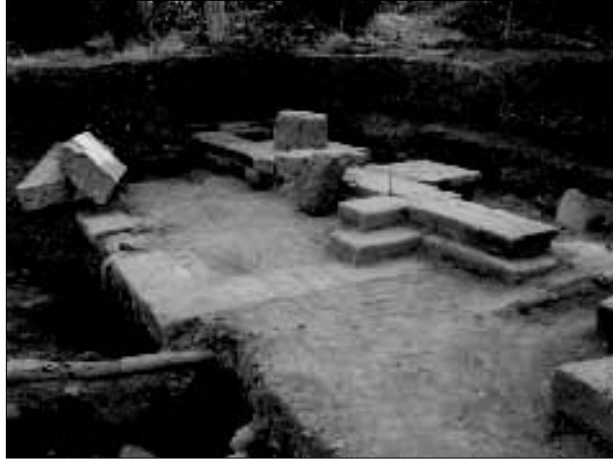
Resim 5: *Propylon* yakınında ele geęen yazıtlı heykel kadesi

Kapıdan izlerin bulunduğu alandaki çalışmaların en önemli buluntularından biri kazı çalışmalarının son gününde ele geçirilen, ön yüzünde Yunanca bir yazıt bulunan (Şehir meclisi Licinnius Aquila Sabinus'u (onurlandırdı.), üst yüzde heykelin bağlandığı zıvana ve ayak izlerinin görüldüğü mermer heykel kaidesidir (Resim: 6). Alanda sürdürülen çalışmalar, belgeleme işlerinin tamamlanması ile birlikte önümüzdeki kazı sezonunda devam edilmek üzere sona erdirilmiştir.

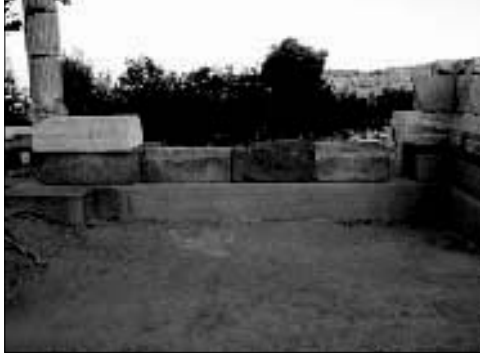
Resim 7: *Pronaos-Naos* köşesi ile anta ucu arası andezit temel bloklarının yerleştirilmesi sonrası görünüm

Bu yönde ilk uygulama anta uç bloğu ile *pronaos-naos* köşesi arasındaki boşluğun imitasyon tüt temellerin dökümü ile doldurulması ve bu temelin üzerine tapınak çevresinde dağınık bir biçimde bulunan andezit temel bloklarının yerleştirilmeleri ile gerçekleştirilmiştir (Resim: 7).

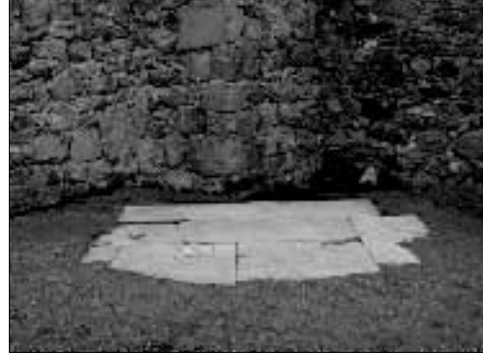
Resim 8: Tapınak *temenos* taban döşemesi onarım çalışmaları sonrası görünüm

Restorasyon çalışmalarının diğer uygulama alanını, küçük bir alanda rastlanan özgün *temenos* taban döşemesinin imitasyon malzeme kullanılarak algılanabilir hâle getirilmesi çalışmaları oluşturmuştur. Öncelikle özgün döşeme sağlamlaştırılarak konserve edilmiş, ardından uygulama projesi hazırlanmış ve proje doğrultusunda imitasyon taban döşeme blokları hazırlanarak yerlerine konmuşlardır (Resim: 8-9).

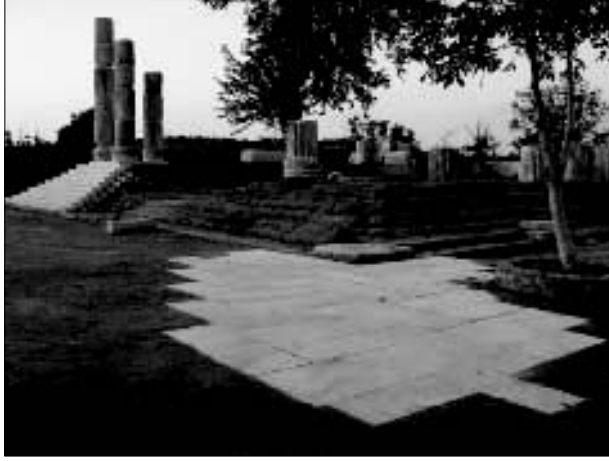
Resim 9: İmitasyon *temenos* taban döşemesi

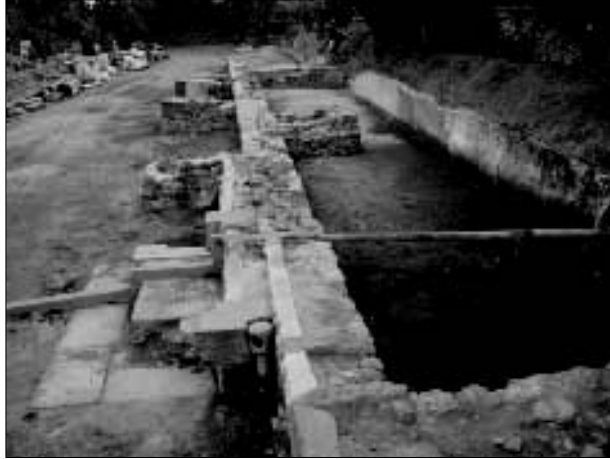
Resim 10: Koruma çalışmaları sonrası rezervuar çeşme yapısı

Çeşme-rezervuar yapılarının taban ve duvar sıvaları ile duvarlarının sağlamlaştırılması ve onarılması çalışmaların temelini oluşturmuştur. Yapı genelinde harç dolgunun çeşitli nedenlerle kayıp olması sonucu yeni ve dayanıklı bir dolgu harcı yapılması gerekliliği ortaya çıkmıştır. Bu nedenle, beyaz çimento, kireç ve dere kumu (elenmemiş) karışımı bir harç hazırlanarak alana uygulanmıştır (Resim: 10). Dolgu harcının mukavemet yeteneğinin güçlü olması ve geriye dönüşümünün kolaylıkla sağlanabilmesi, bu karışım öğelerinin tercih edilme nedenidir.

Çeşme-rezervuar yapılarının kazı ve konservasyon çalışmalarının ardından, toprak akıntıların önlemek amacı ile akabilecek toprakların bulunduğu tüm alanlar kafes telli gerilerek sabitlenmiş ve bu yapı bütününde kazı ve konservasyon çalışmaları sona erdirilmiştir. Yapının müze-depo ile arasında kalan alanda ise geçen sezon yapılan istinat duvarının yapımı gerçekleştirilerek düzenleme çalışmaları da tamamlanmıştır.
